# Opis architektoniczno-historyczny willi położonej przy ul. I Maja 12 w Słubicach

*Adrian Mermer, Roland Semik*

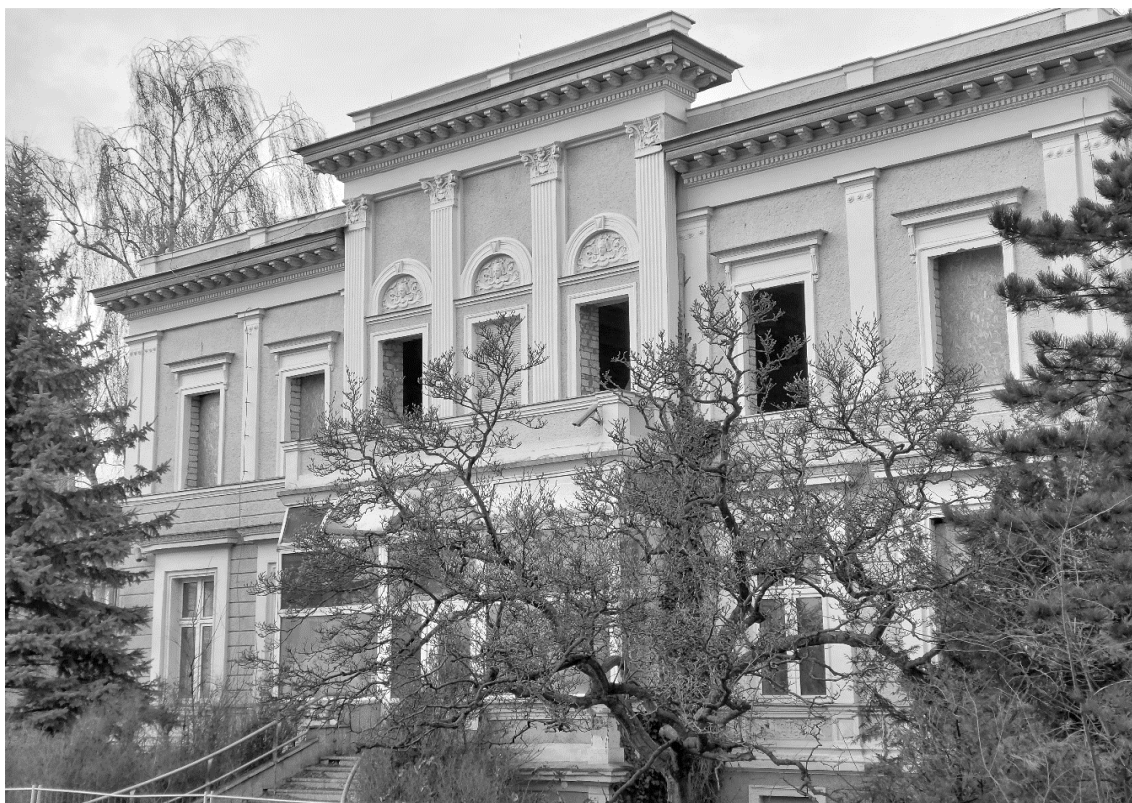
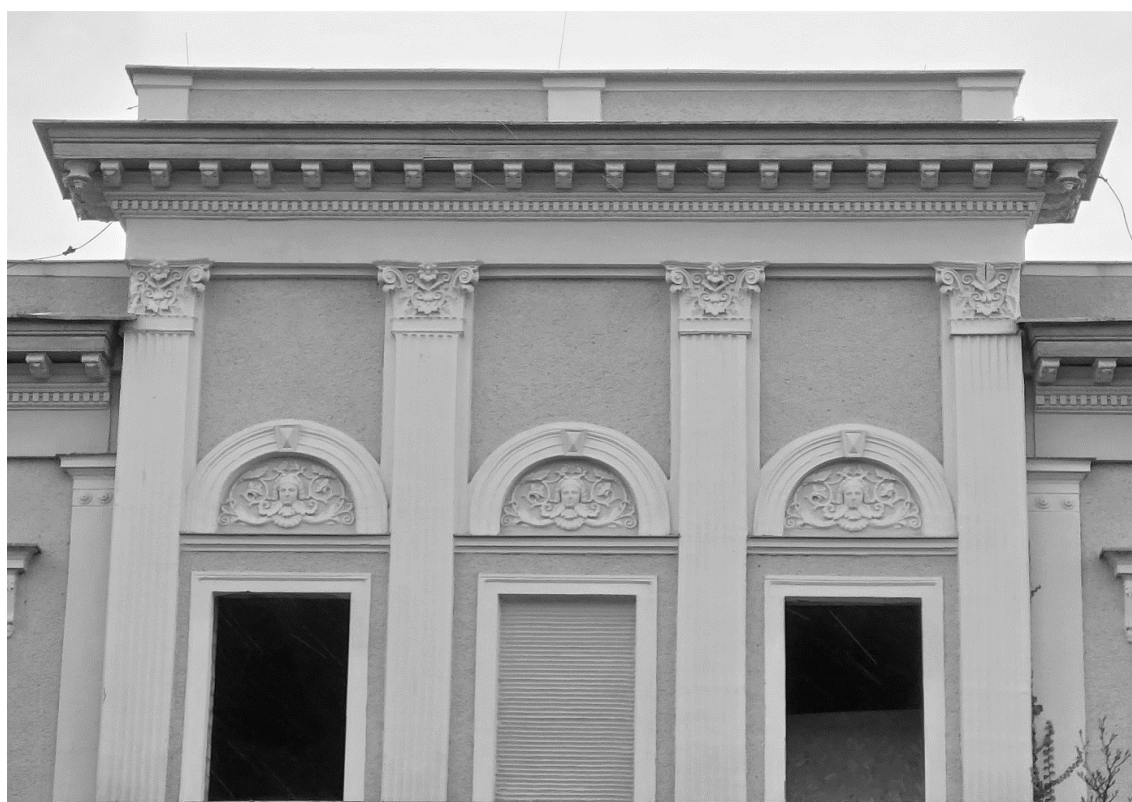
Ryc. 4 Góra - układ kompozycyjny pierwszego i drugiego piętra, dół - ryzalit frontowy z widocznym zaślepionym oknem i uszkodzonymi głowicami skrajnych pilastrów (A.M.)

**W ryzalicie frontowym** na poziomie drugiego piętra umieszczono cztery pilastry (obecnie kanelowane) zwieńczone bogatymi głowicami rzymsko-korynckimi, zbliżonymi formą do głowic pilastrów z obramień okiennych pierwszego piętra. Dwa skrajne utraciły część wolut i liści akantu od strony zewnętrznej na skutek prac wykonanych po latach 60. XX w. (Ryc. 4, Ryc. 12 – Ryc. 15). Analiza źródłowych rycin wskazuje, że lico pilastrów było pierwotnie gładkie, z dużą płyciną biegnącą wzdłuż całej wysokości trzonu, co harmonizowało

1. Zbliżenie południowego ryzalitu (frontowego) i zachodniego pseudoryzalitu (wejściowego) do pierwotnej formy poprzez:
  - a. Restaurację uszkodzonych i rekonstrukcję usuniętych głowic pilastrów;

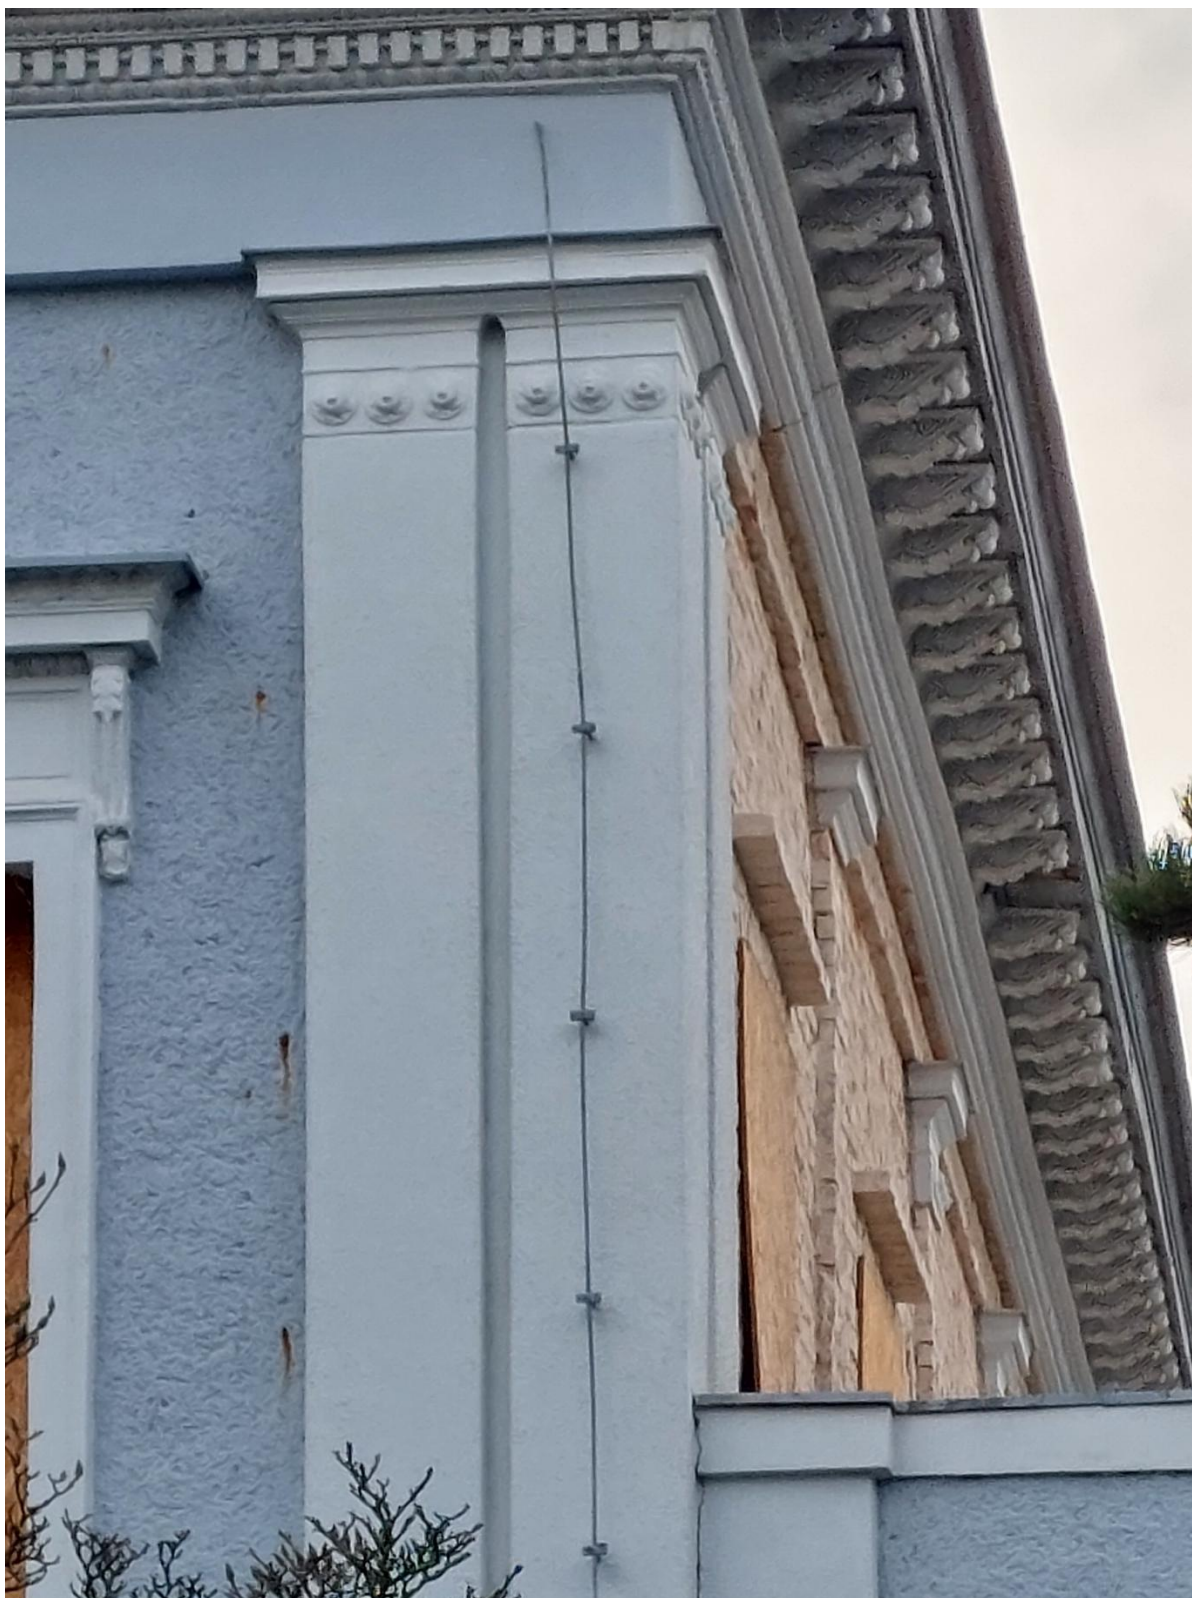
Ryc. 7 Zbliżenie zdwojonych w narożach budynku pilastrów drugiego piętra z trzema rozetkami w szyjach poniżej głowic. W tle ukazane również naruszenia detalu drugiego piętra elewacji wschodniej. Widoczny również jeden z ubytków w partii kroksztynów (A.M.)

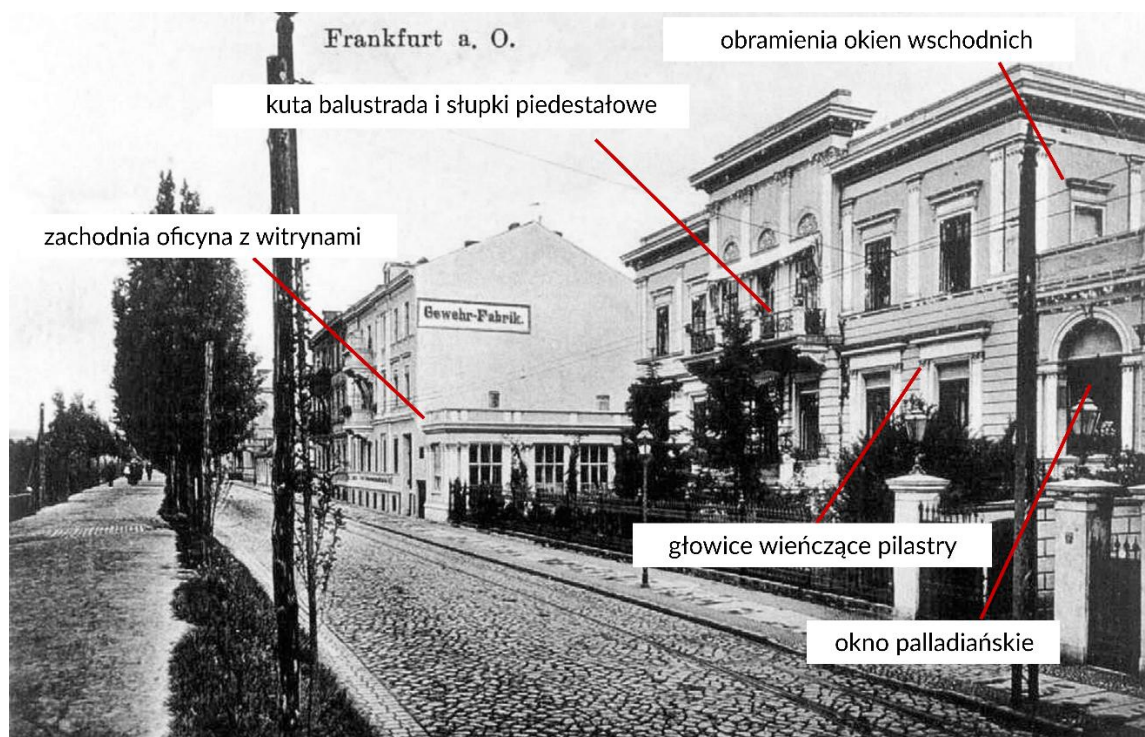
Ryc. 13 Zaznaczenie różnic ze stanem obecnym jako sugerowanych elementów do odtworzenia w ramach propozycji wytycznych konserwatorskich (A.M.)

Na podstawie przeprowadzonej analizy materiałów ikonograficznych i oględzin budynku proponuje się rozważenie, w ramach opracowywania programu prac konserwatorskich, (Ryc. 12 – Ryc. 15) przeprowadzenia następujących działań przy zabytku:

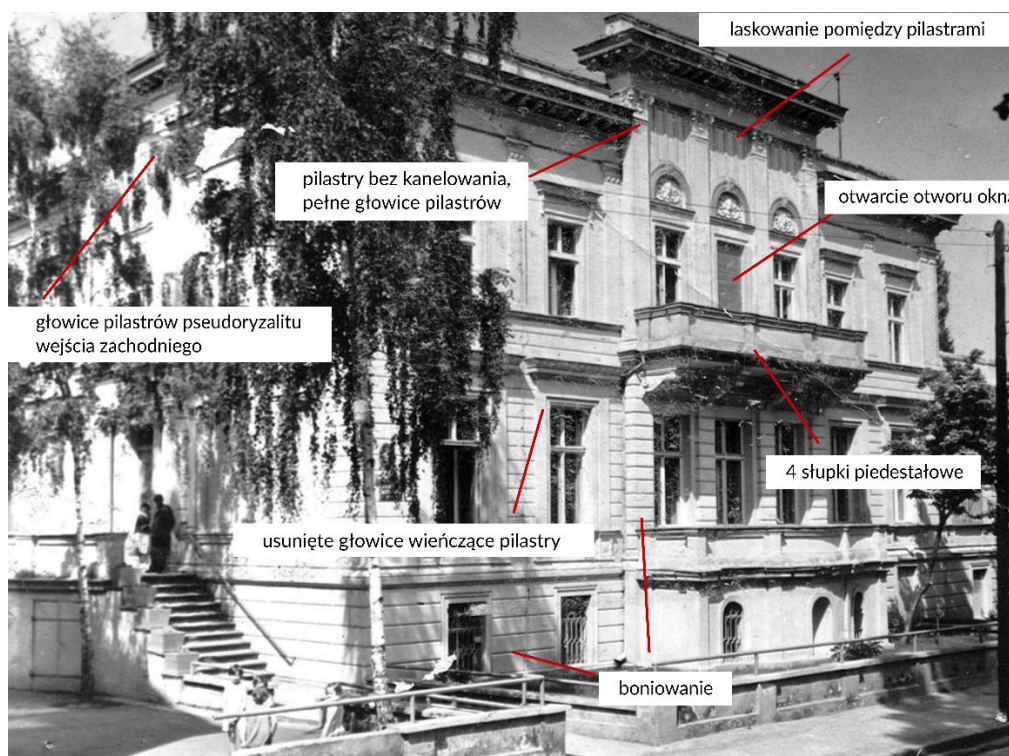
Ryc. 15 Zaznaczenie elementów do odtworzenia w ramach propozycji wytycznych konserwatorskich (A.M.)

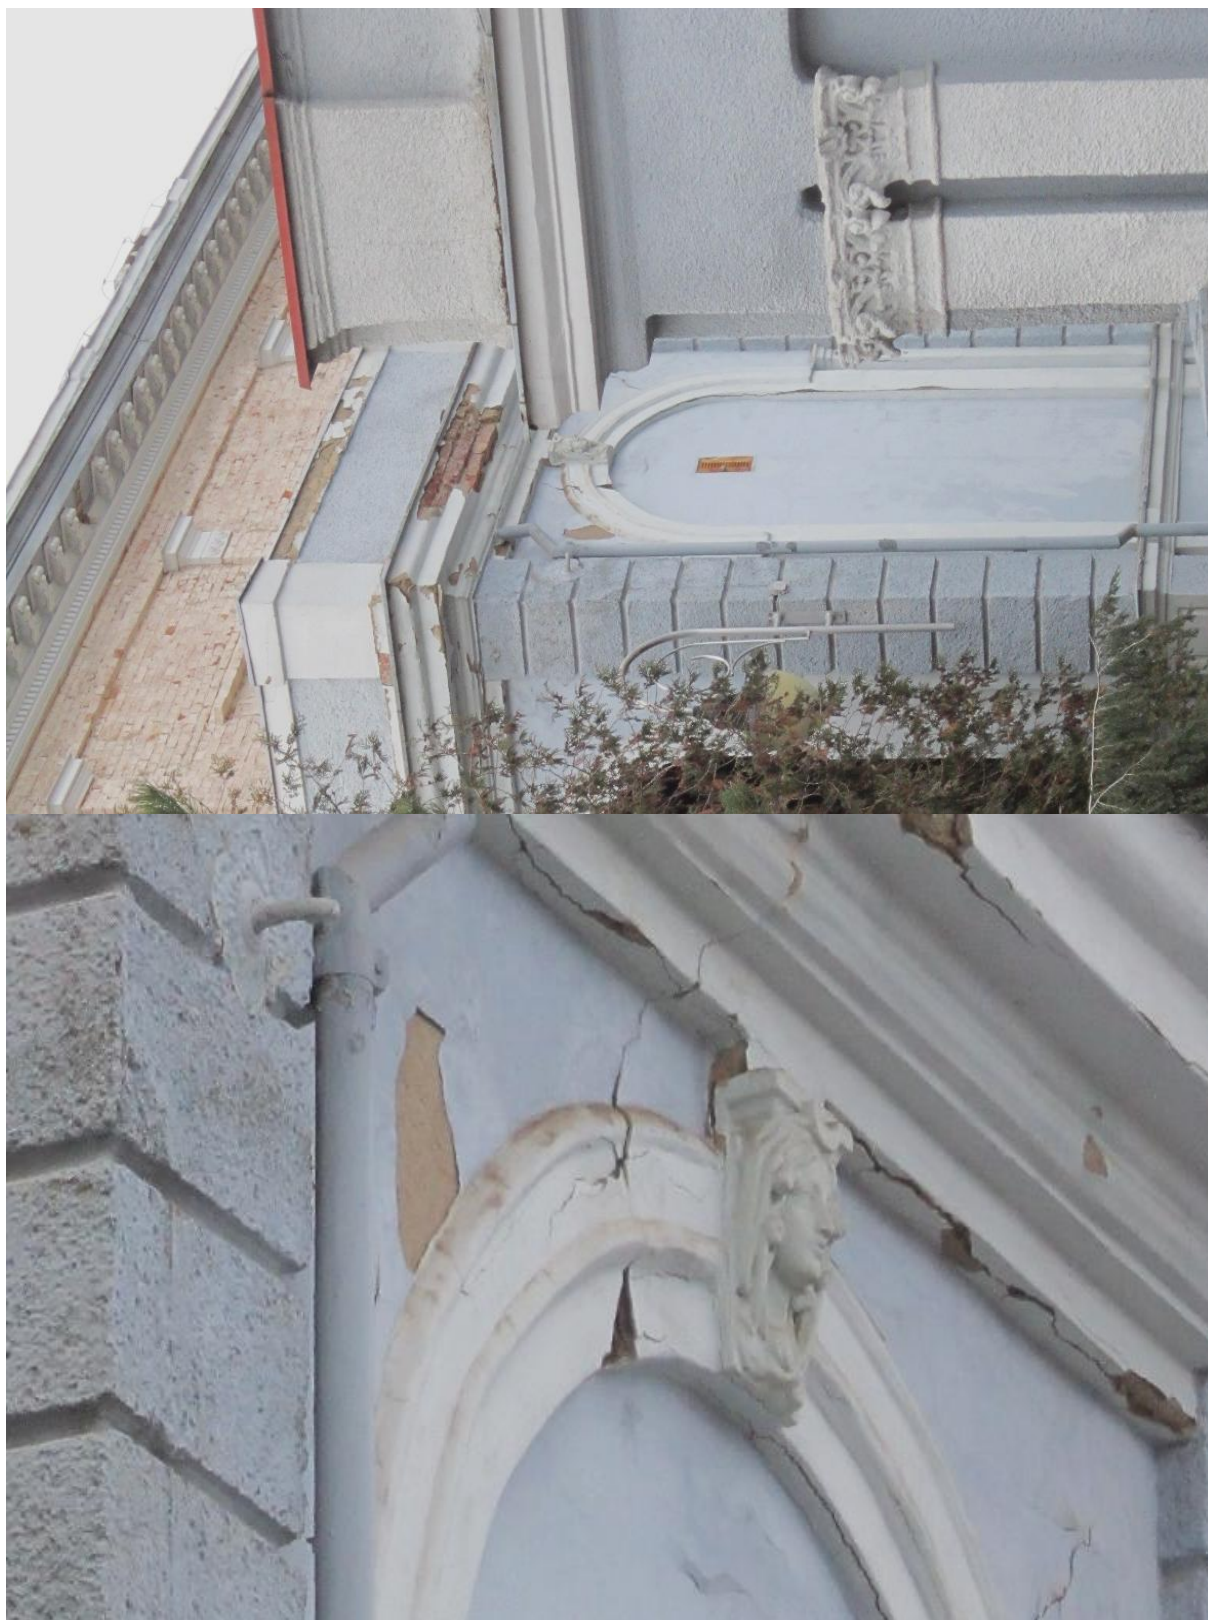
Pilnej interwencji wymaga natomiast południowo-wschodnia, narożna ściana skrzydła wschodniego głównego budynku, w której na skutek braku zabezpieczenia przed działaniem na taras wilgoci, w przeciągu jednego roku odspojeniu uległy tynki zewnętrzne i detal obramienia dawnych okien weneckich, w tym nastąpiła utrata jednego z dwóch wieńczących archiwoltę kluczy z motywem maski kobiecej (Ryc. 16 – Ryc. 19).

Ryc. 16 Stan zachowania obramień wschodniego okna weneckiego na dzień **13.01.2021 r.** Góra – widoczne uszkodzenia tynku na gzymsie tarasu, dół – zbliżenie detalu zwornika archiwolty – maski kobiecej (A.M.)

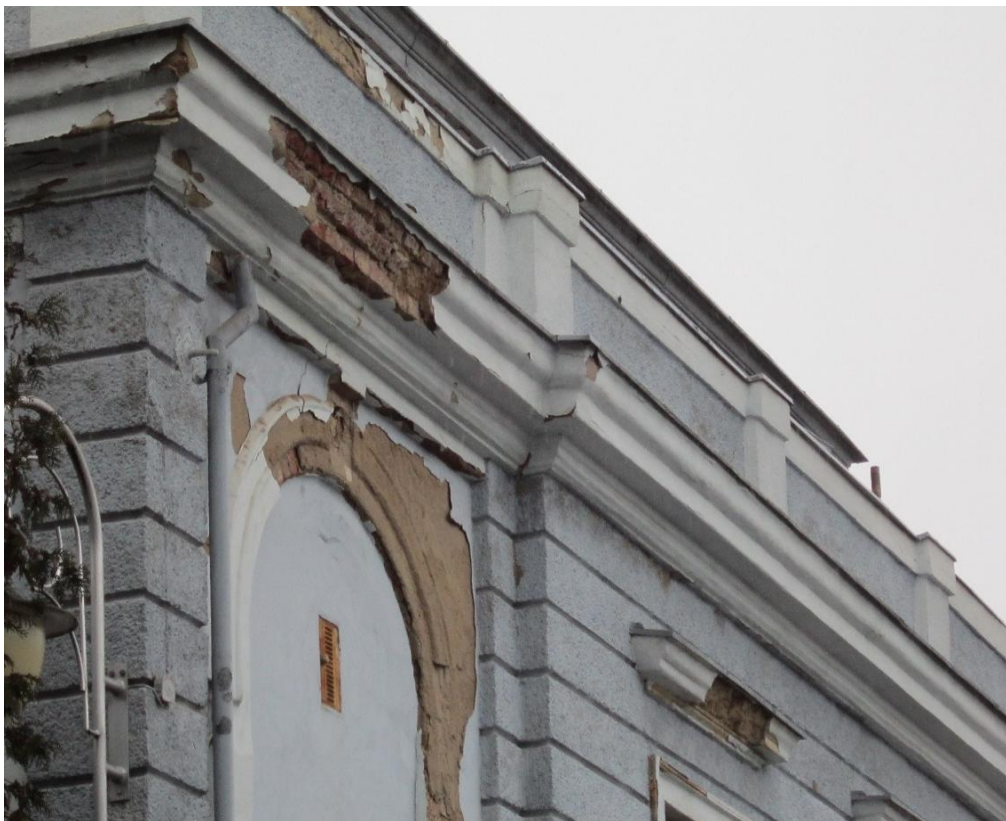
Ryc. 17 To samo miejsce, stan z 23.01.2021 r. – ukazane postępujące uszkodzenia wynikające z niewłaściwego zabezpieczenia budynku – ubytki w obrębie archiwolty i sąsiedniego naczółka okiennego (A.M.)

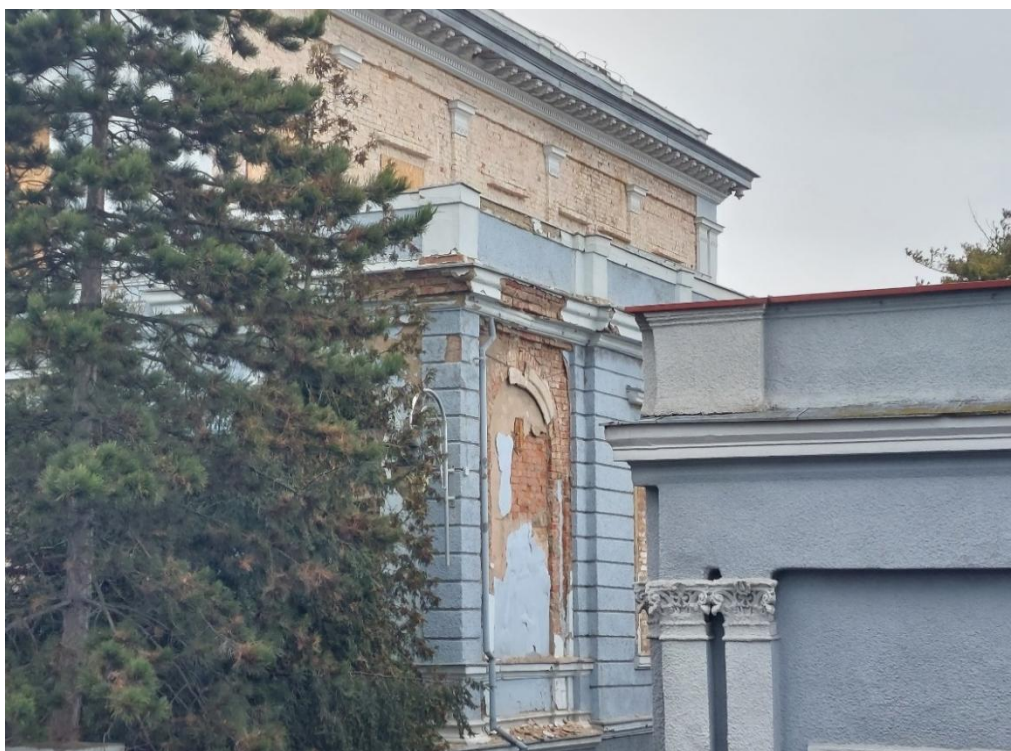
Ryc. 18 Narastająca degradacja zabytku w części narożnej pod tarasem pierwszego piętra. Zdjęcie ukazuje również rosnące zagrożenie dla detalu obramienia archiwolty drugiej ściany narożnika, na którym zachowany jest wciąż motyw kobiecej maski na zworniku łęku (stan z 24.01.2022 r., A.M.)

4. Rekonstrukcję boniowania w partii przyziemia;
5. Uzupełnienie brakujących drewnianych części gzymsu koronującego: kroksztynów i podwieszonych rozet (Ryc. 18, Ryc. 20 i Ryc. 25);

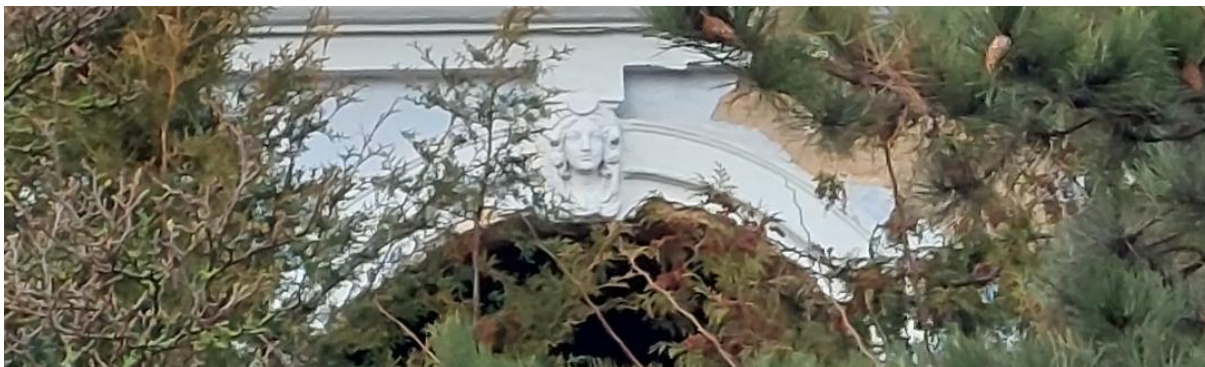
Ryc. 19 Zbliżenie detalu łuku okna weneckiego w południowej ścianie skrzydła pod wschodnim tarasem. Zauważalne jest narastające odspojenie tynku i pęknięcia związane z przemakaniem, zagrażające ostatniej zachowanej kopii motywu kobiecej maski zdobiącej zwornik archiwolty (stan z 17.02.2022 r., A.M.)

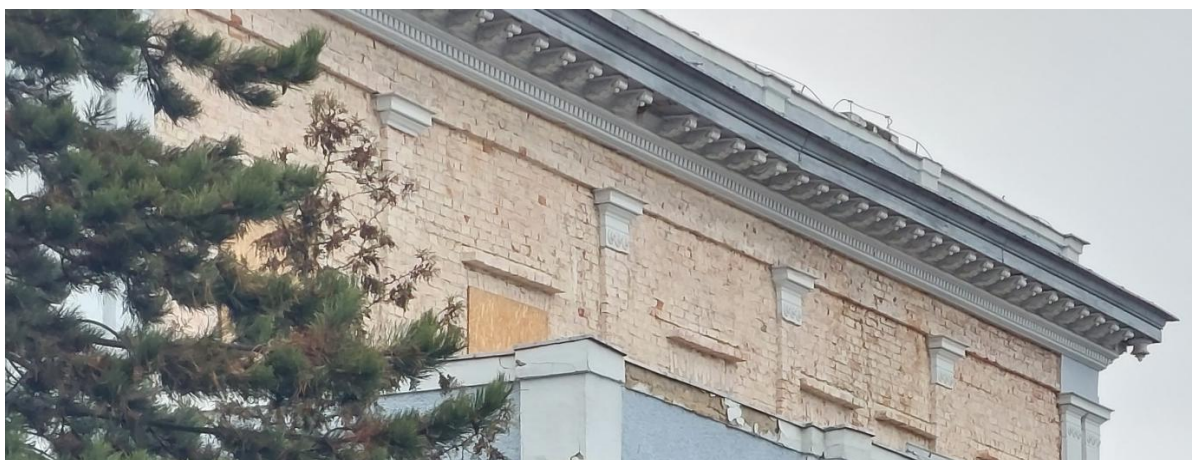
Ryc. 20 Zbliżenie uszkodzeń dokonanych w wyniku skucia tynków na poziomie drugiego piętra elewacji wschodniej, nad tarasem – widoczne jest usunięcie naczółków i fragmentu detalu szczyt jednego z pilastrów (A.M.)

2. Restaurację obramień okiennych pierwszego piętra elewacji frontowej, poprzez rekonstrukcję głowic pilastrów (uzupełnienie motywu *aediculi*);
3. Rekonstrukcję detalu drugiego piętra elewacji wschodniej (obramienia okienne i nadokienniki, Ryc. 20), jak również restaurację uszkodzonego reliefu podokienników w elewacji południowej (Ryc. 22).

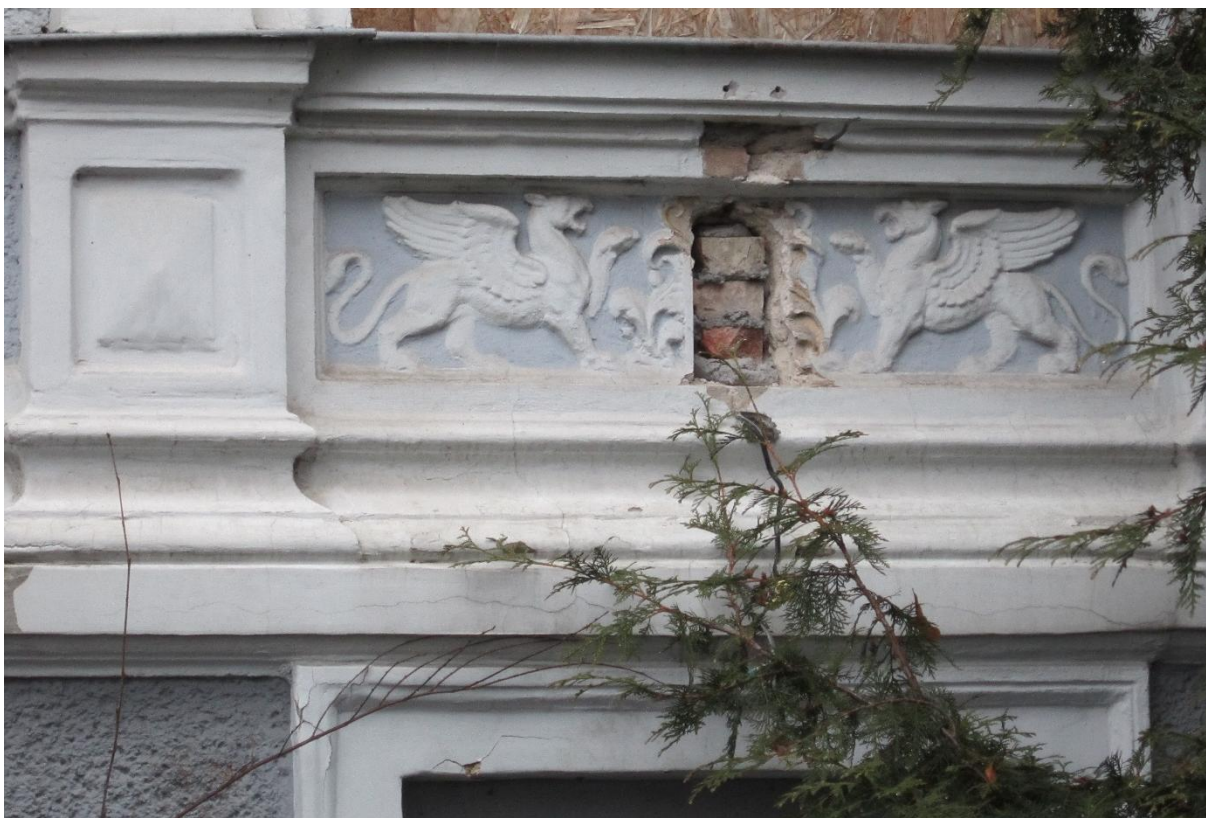
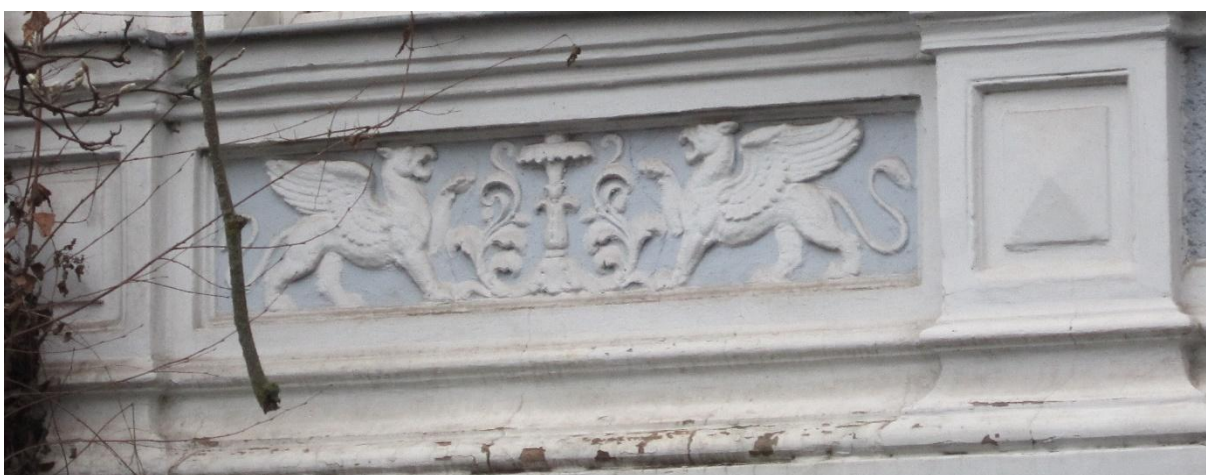
Ryc. 22 Góra – zbliżenie uszkodzenia reliefu w płycinie parapetu pod oknem frontowej ściany pierwszego piętra dokonane w trakcie nienadzorowanych prac przy zabytku; dół – jedna z zachowanych kopii tego motywu. Stan z 13-23.01.2021 r. (A.M.)

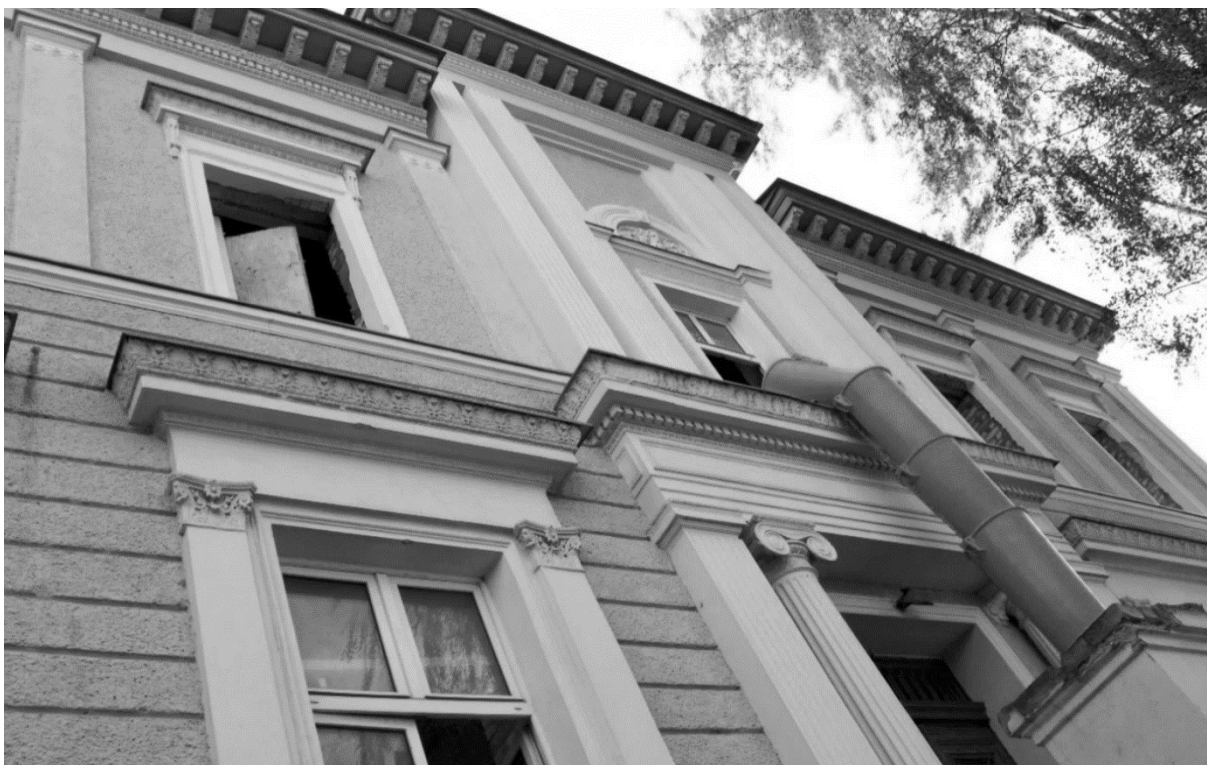
Ryc. 25 Zbliżenie detalu ściany zachodniej. Zwraca uwagę brak głowic pilastrów na poziomie drugiego piętra (R.S.)

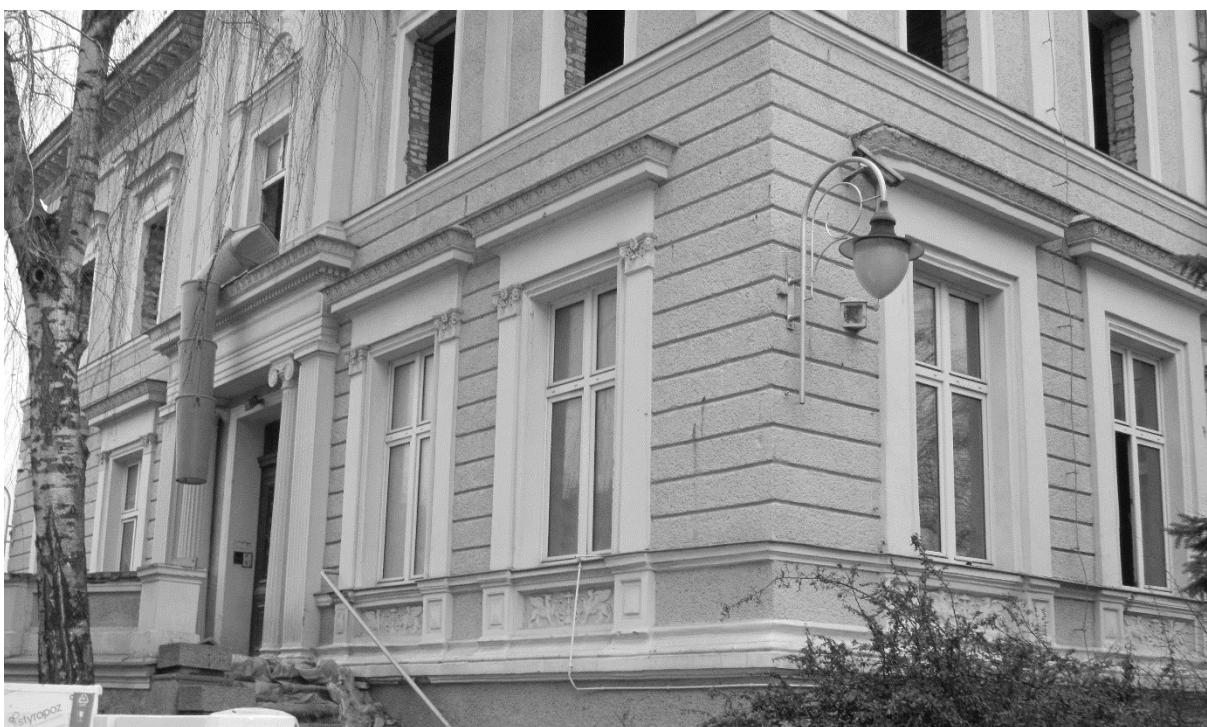
Ryc. 26 Porównanie detalu ściany zachodniej i południowej, w której częściowemu uproszczeniu uległy pilastry aediculi obramień okiennych na poziomie pierwszego piętra (A.M.)

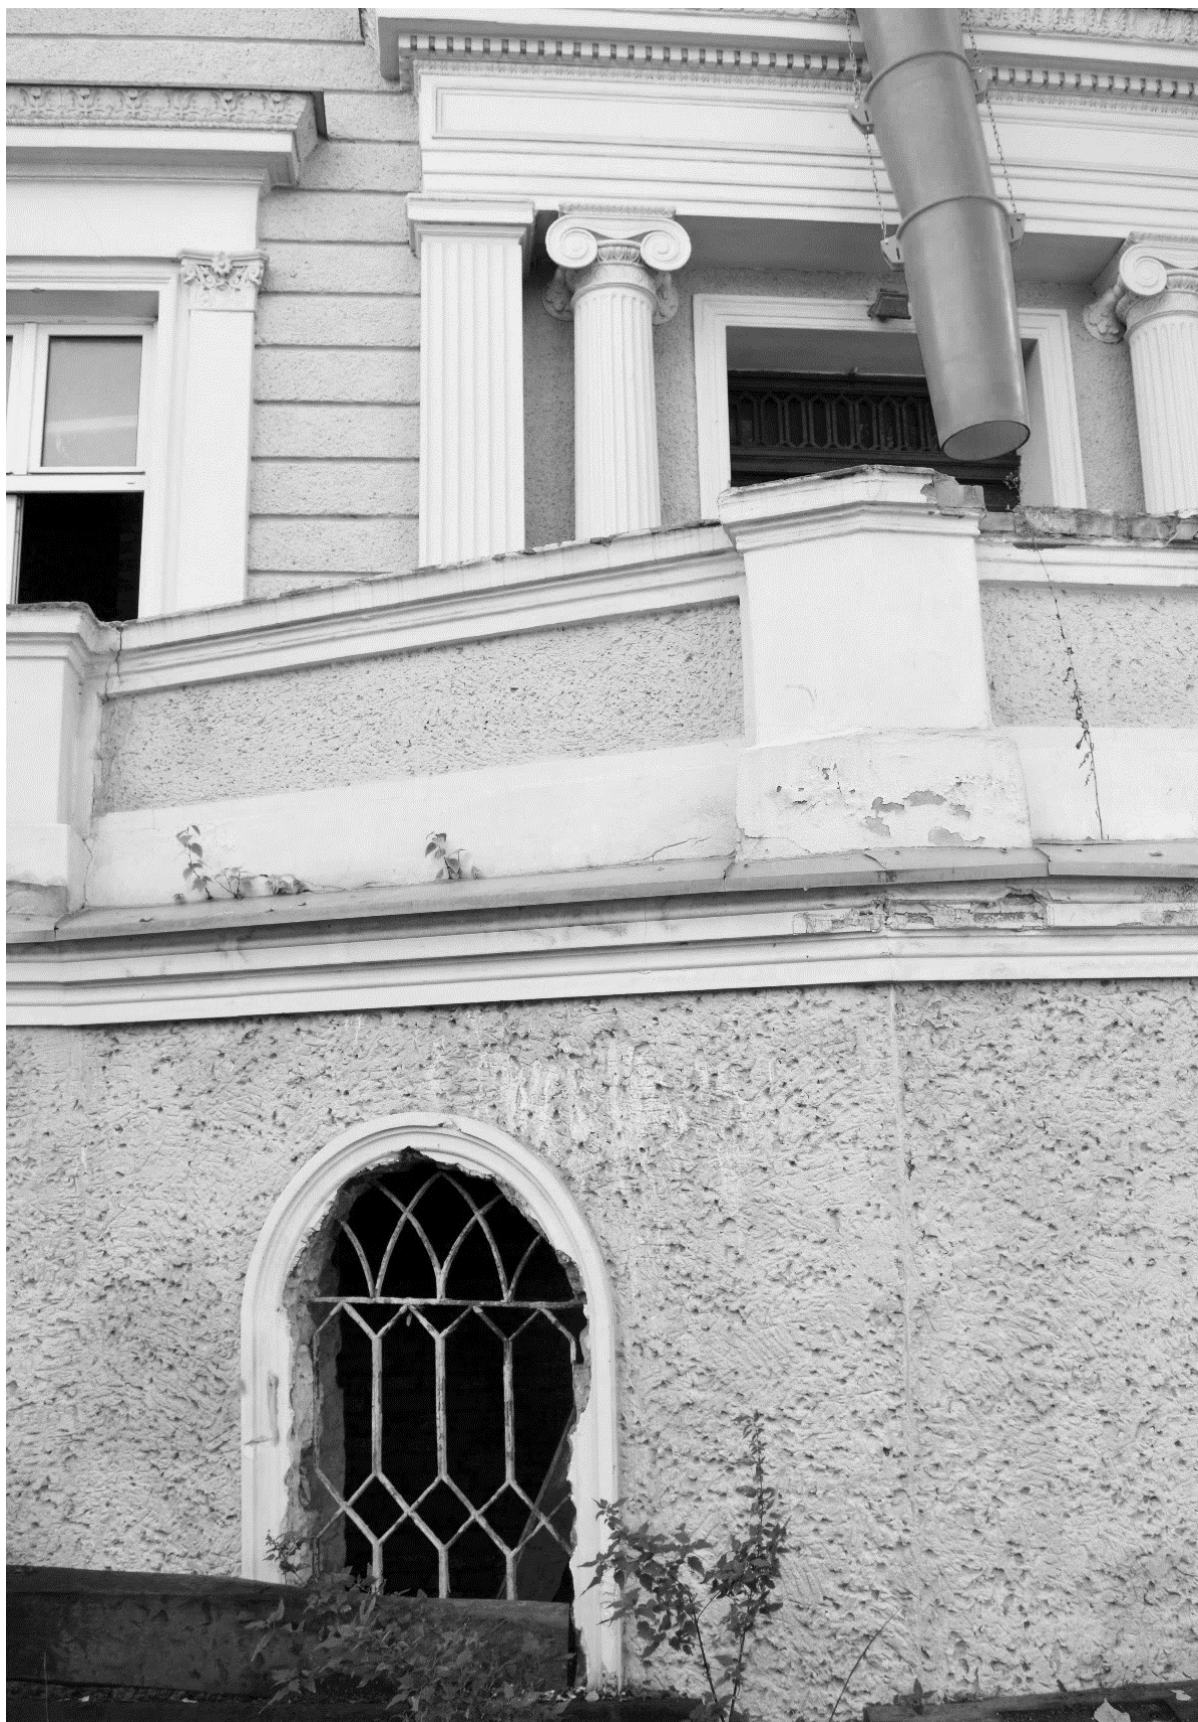
Ryc. 27 Uszkodzenia w obszarze przyziemia pod spocznikiem schodów od strony zachodniej. W tle widoczne elementy portalu zdobionego wejście główne (R.S.)
