# Opis architektoniczno-historyczny willi położonej przy ul. I Maja 12 w Słubicach

*Adrian Mermer, Roland Semik*

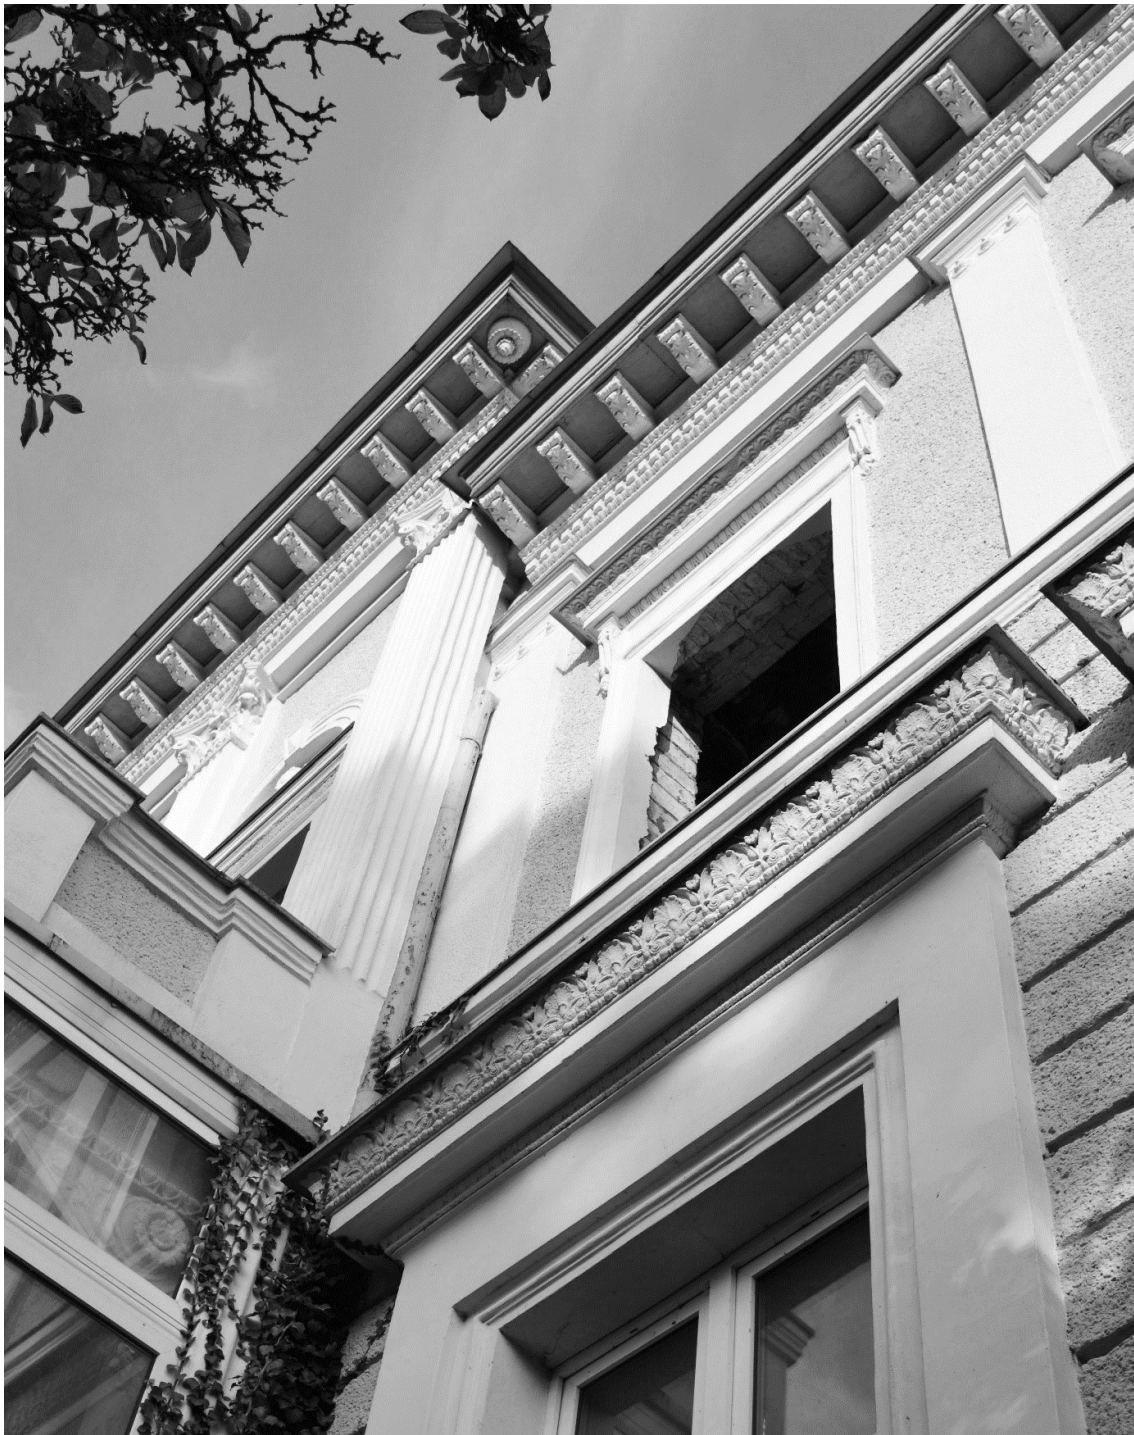
Ryc. 3 Zestawienie detalu południowej elewacji zewnętrznej. W partii gzymsu koronującego modylionowe kroksztyny z liśćmi akantu i narożne, podwieszane roślinne rozety (R.S.)

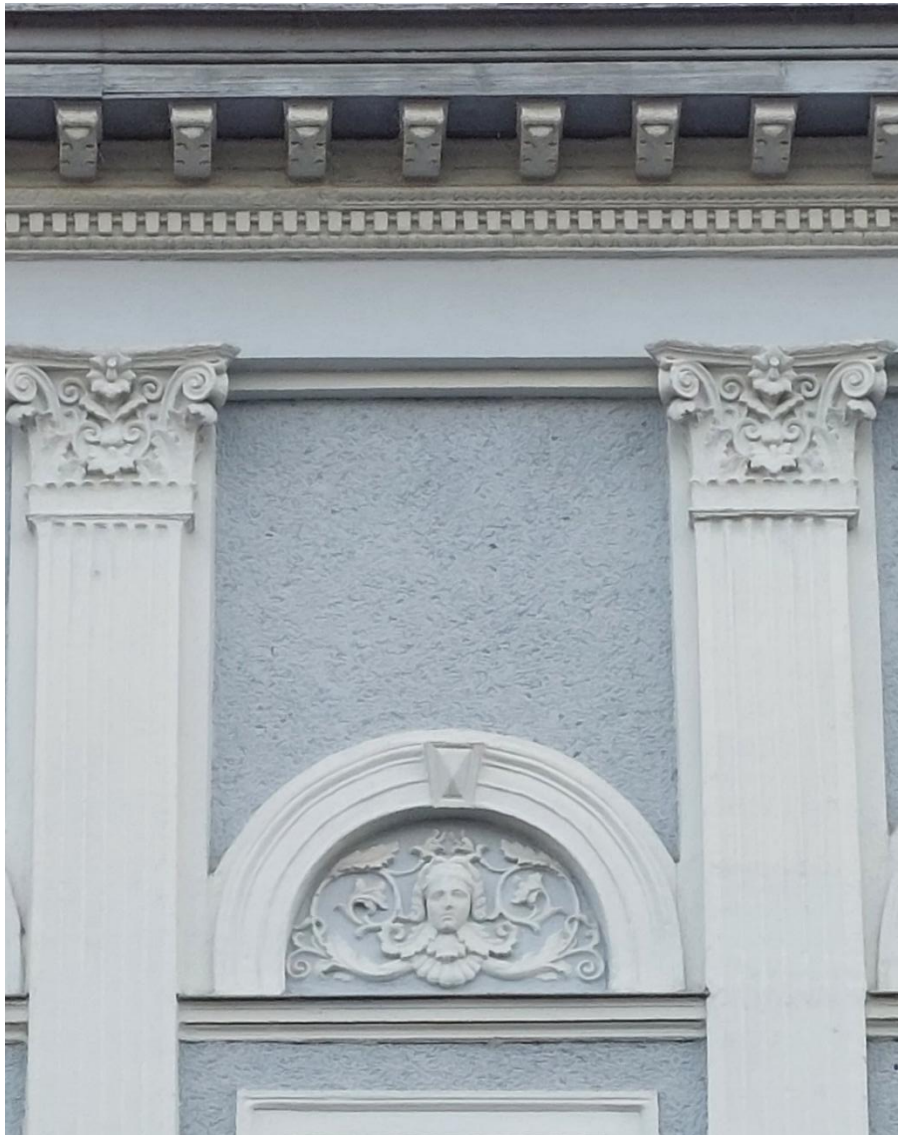
Ryc. 5 Zbliżenie groteski wypełniającej płycinę arkady, detalu głowic i kanelowanych (obecnie) trzonów pilastrów środkowego ryzalitu elewacji południowej (A.M.)

1. Zbliżenie południowego ryzalitu (frontowego) i zachodniego pseudoryzalitu (wejściowego) do pierwotnej formy poprzez:
  - a. Restaurację uszkodzonych i rekonstrukcję usuniętych głowic pilastrów;

- b. Restaurację lica pilastrów poprzez usunięcie kanelowania (oczyszczenie) i rekonstrukcję płycin biegnących na całej ich wysokości (opcjonalnie);
  - c. Rekonstrukcję laskowania w płycinach nad archiwoltami otworów okiennych drugiego piętra obydwu ryzalitów;

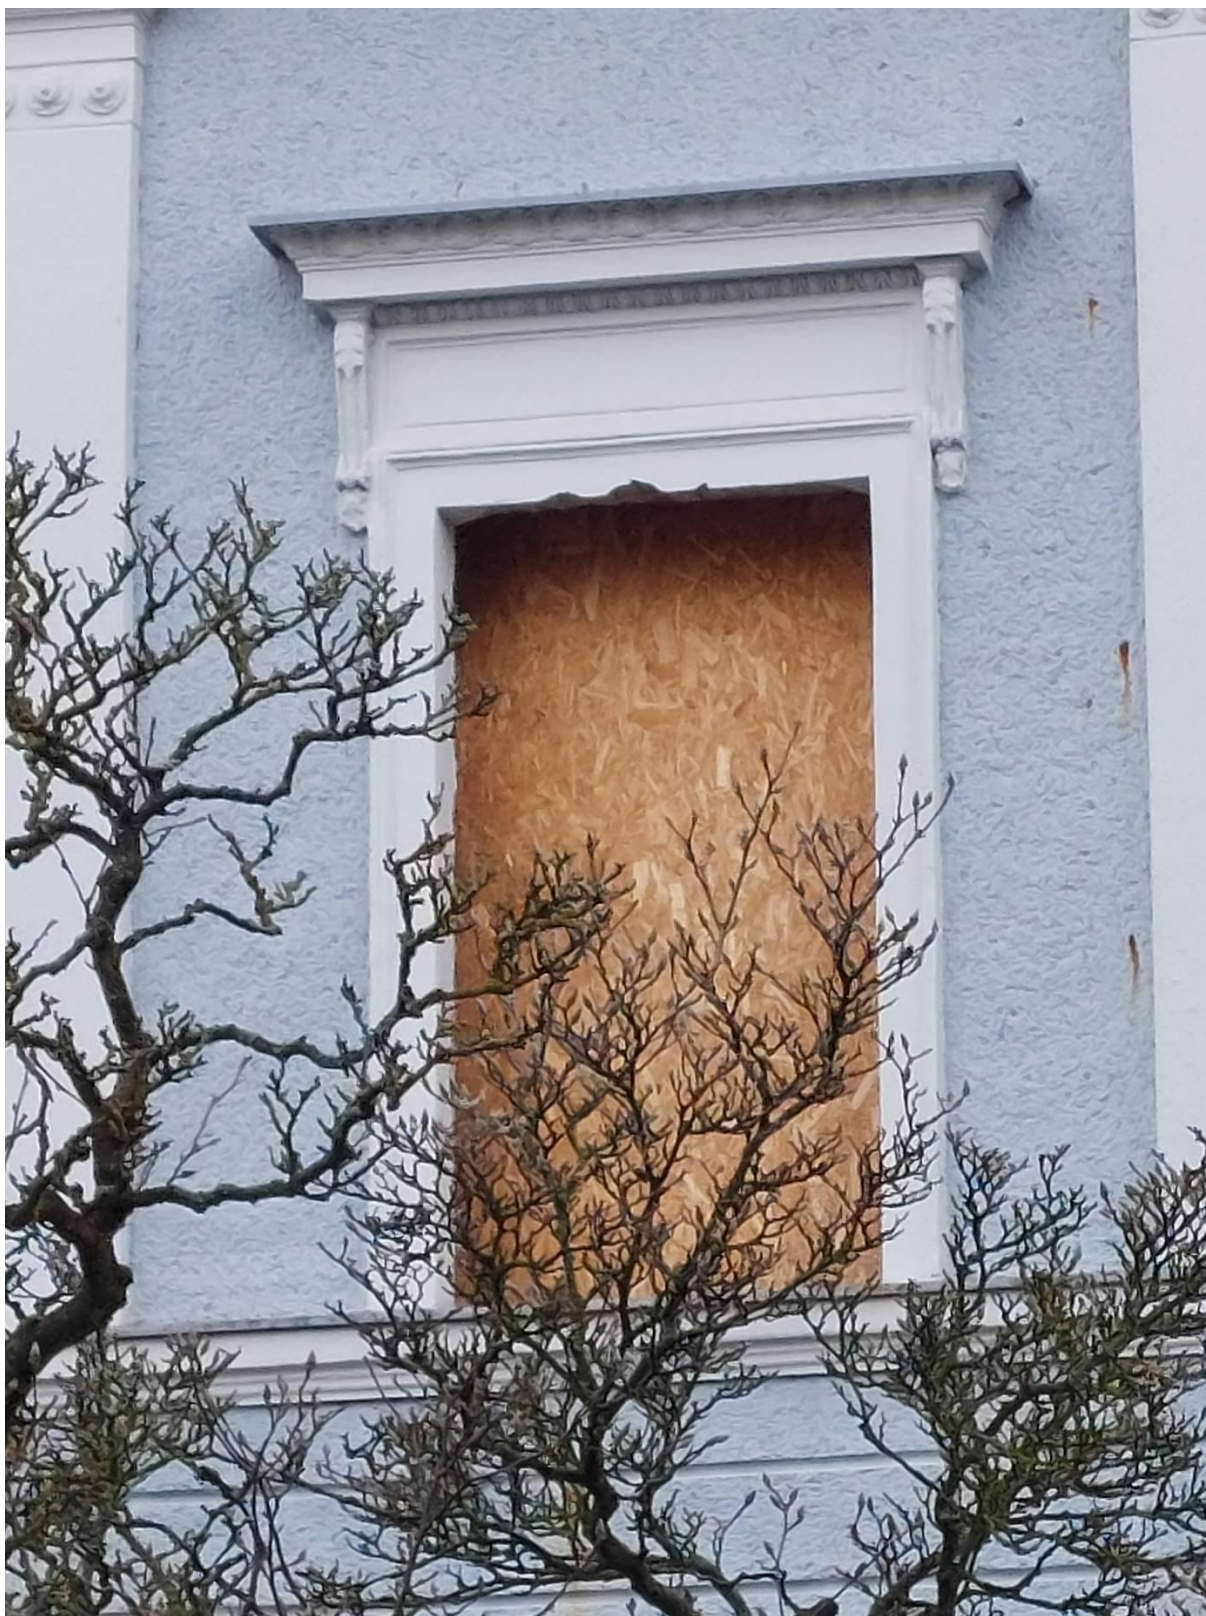
Ryc. 6 Zbliżenie obramienia okiennego drugiego piętra ze zdobionym motywem roślinnym naczółkiem wspartym na konsolach w formie esownicy (A.M.)

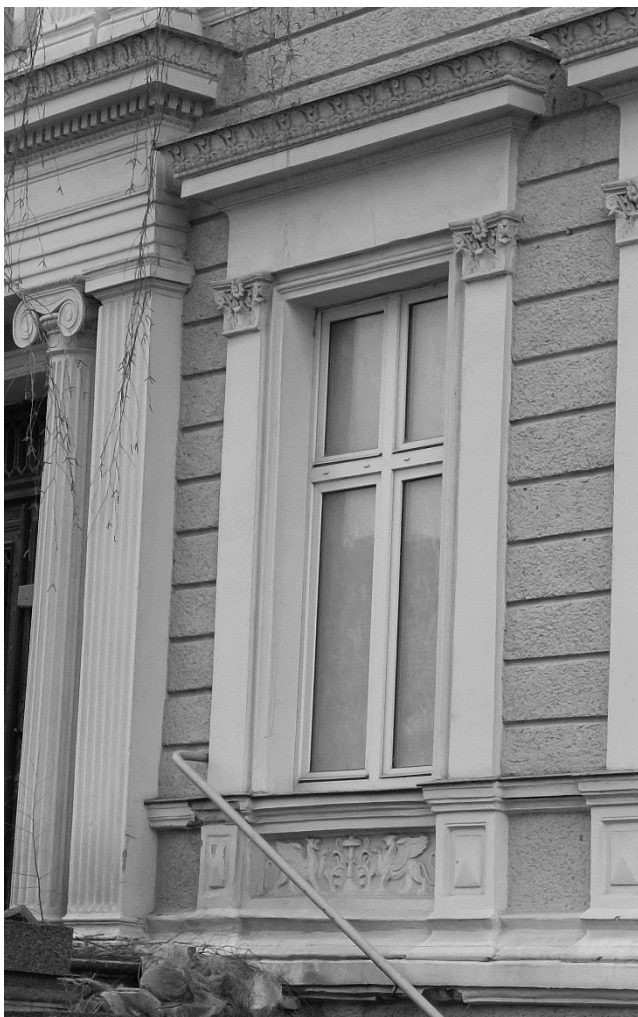
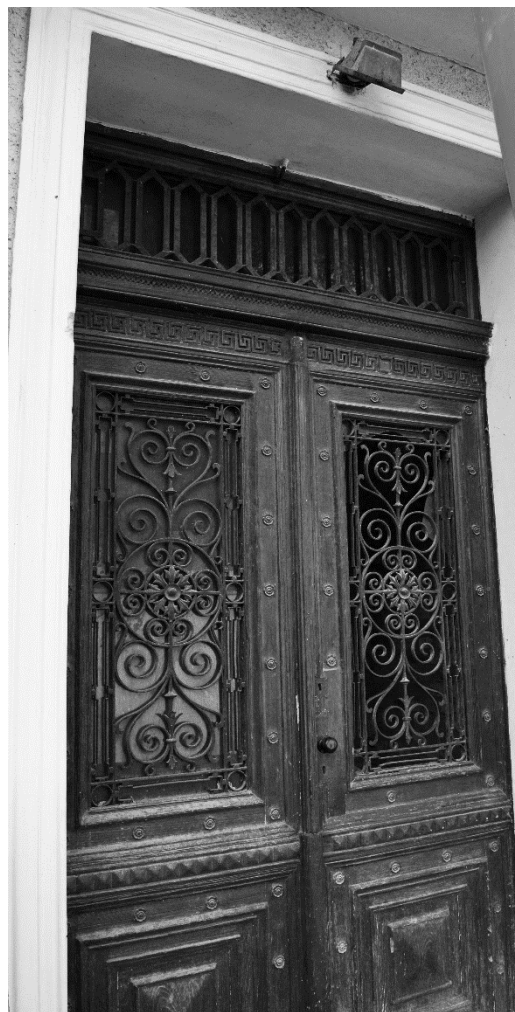
Ryc. 8 Lewa – zbliżenie na obramienie okienne i oprawę portalu głównego wejścia na ścianie zachodniej (A.M.), prawa – zachowane główne drzwi do budynku (R.S.)

6. Konserwację drewnianych drzwi wejściowych;
7. Zbadanie i przywrócenie pierwotnej kolorystyki elewacji budynku (opcjonalnie), konserwację i oczyszczenie pozostałego detalu;

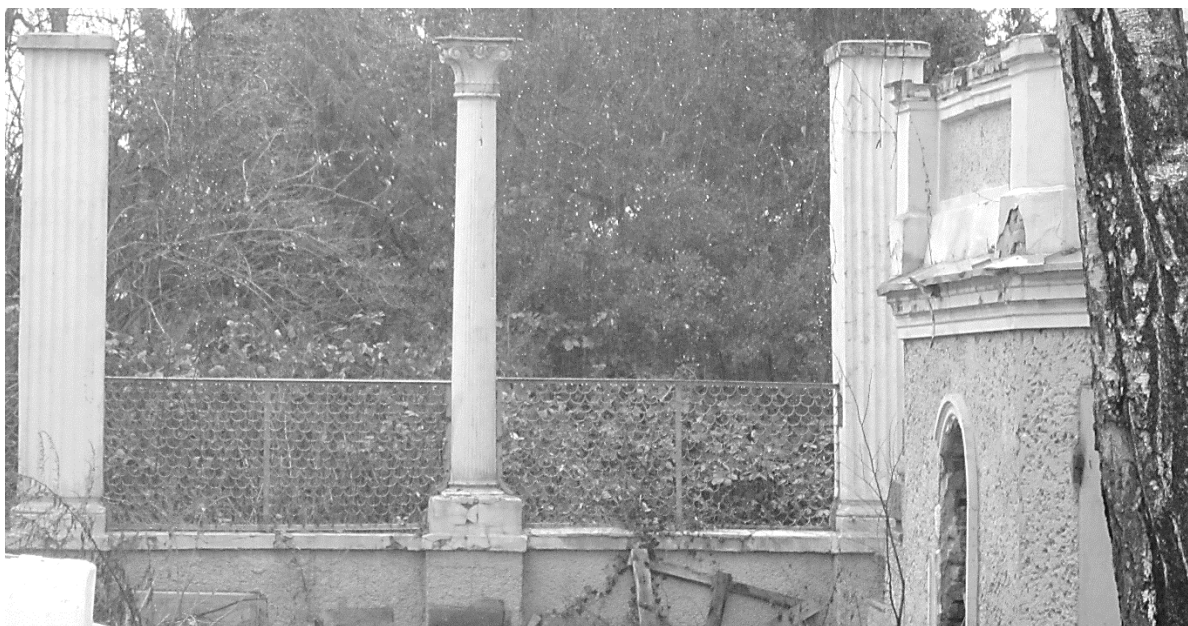
Ryc. 9 Zbliżenie pozostałości pergoli/trejażu(?) znajdujących się po zachodniej stronie budynku (A.M.)

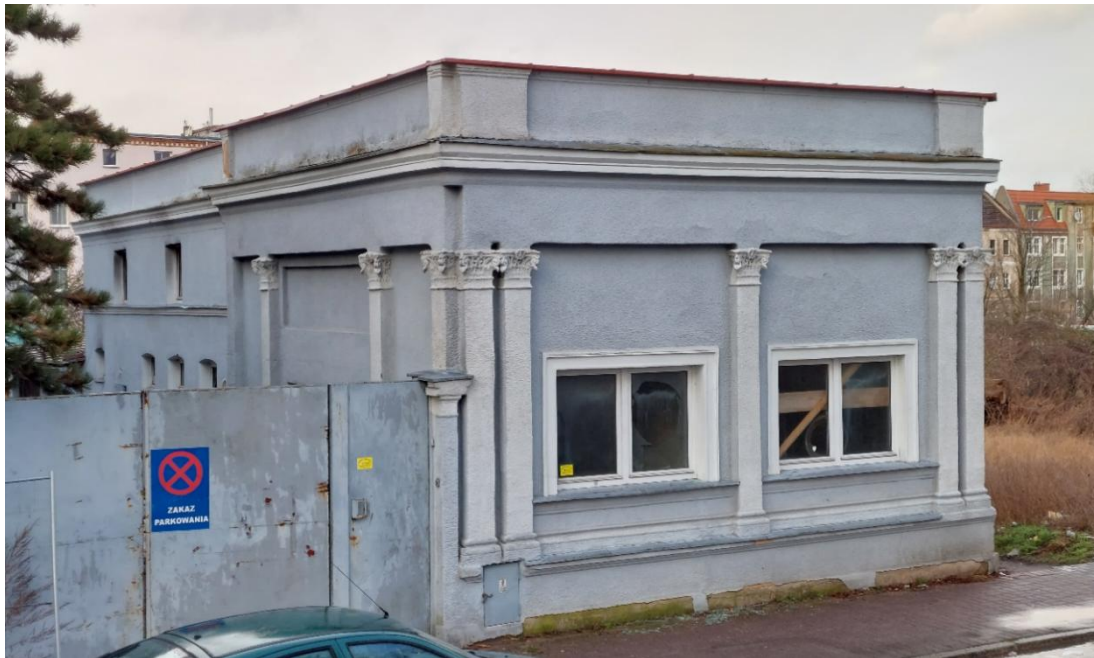
Ryc. 10 Zachowana oficyna od strony wschodniej. W elewacji można odczytać zarysy pierwotnych witryn (z zaoblonymi od góry narożami) znajdujących się pomiędzy pilastrami (A.M.)

9. Restaurację okien w oficynie wschodniej, obejmującą ich powiększenie do pierwotnych rozmiarów połączoną z rekonstrukcją stolarki i konserwacją detalu pilastrów;

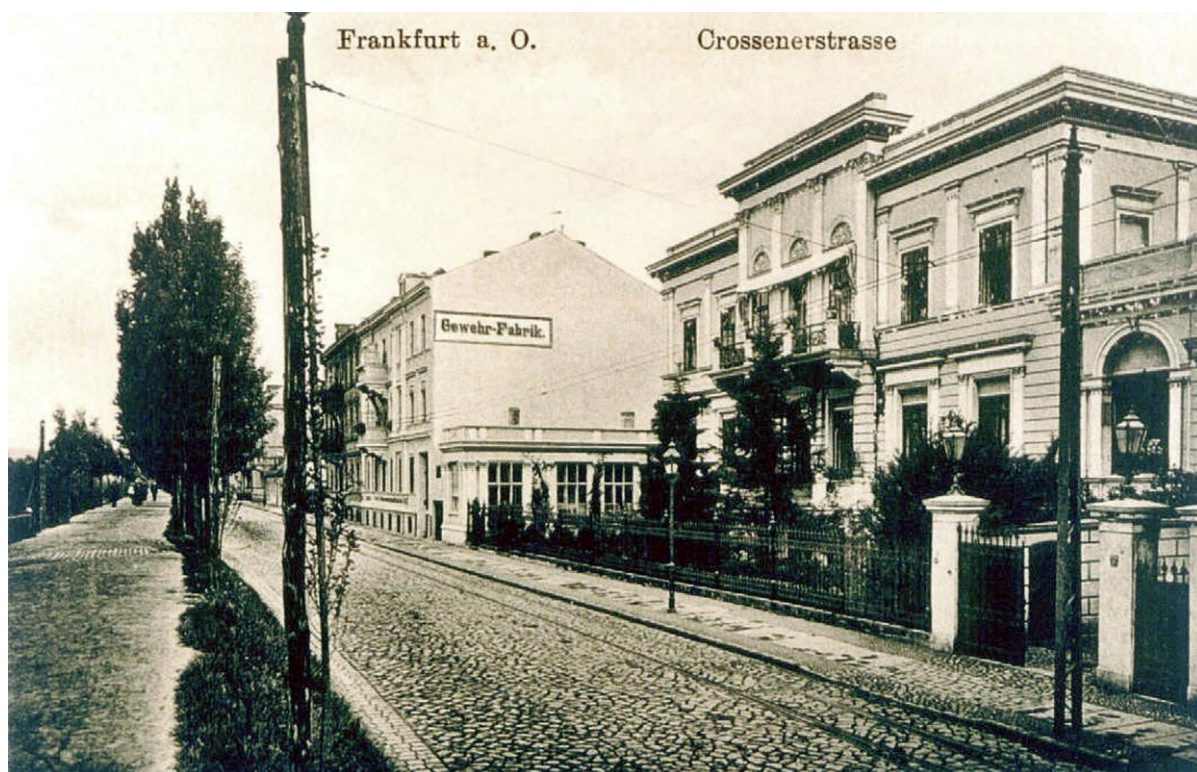
Ryc. 12 Stan budynku z okresu przełomu XIX - XX wieku. Widoczne są m.in. niezachowana oficyna zachodnia, kute ogrodzenie i brama od ulicy, balustrada balkonu w centralnym ryzalicie, jak również detal obramień okien drugiego piętra wschodniej elewacji. W skrzydle wschodnim pod tarasem pierwotne detale okna palladiańskiego (przypuszczalnie loggii). Ze zbiorów R.S.

8. Restaurację pierwotnego układu zabytku poprzez rekonstrukcję oficyny zachodniej i kutego ogrodzenia od strony ul. I Maja (opcjonalnie) (Ryc. 12, Ryc. 23);

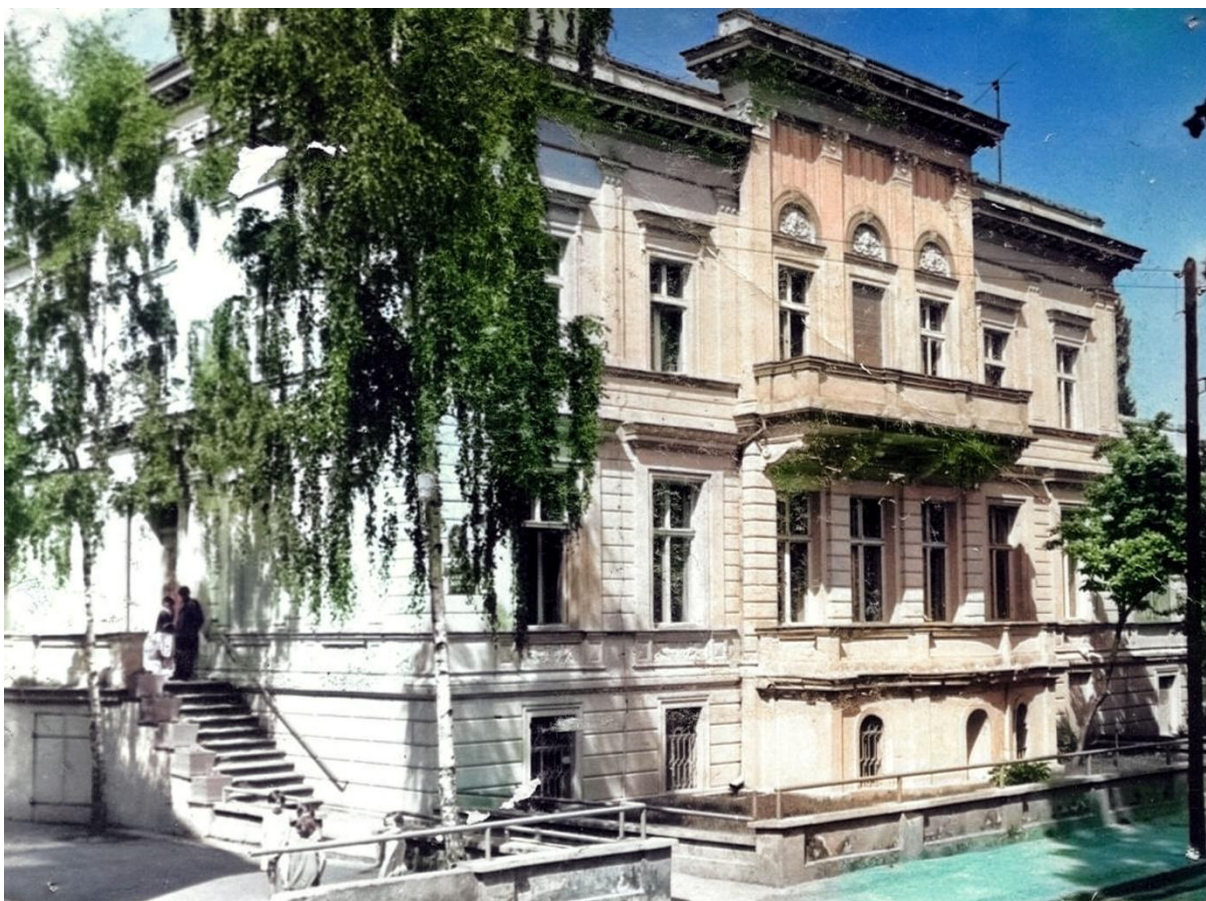
Ryc. 14 Stan obiektu na lata 60. XX wieku. Widoczne jest m.in. niezachowane obecnie boniowanie w przyziemiu i pionowe profile laskowania w polach pomiędzy pilastrami drugiego piętra ryzalitu. Zwraca uwagę brak kanelowania pilastrów ryzalitu frontowego i (przypuszczalna) obecność głowic na zwieńczeniu pseudoryzalitu na ścianie zachodniej. Zdjęcie prawdopodobnie wskazuje również pierwotną (lub częściowo zachowaną) kolorystykę elewacji. Ze zbiorów R.S.

4. Rekonstrukcję boniowania w partii przyziemia;
5. Uzupełnienie brakujących drewnianych części gzymsu koronującego: kroksztynów i podwieszonych rozet (Ryc. 18, Ryc. 20 i Ryc. 25);

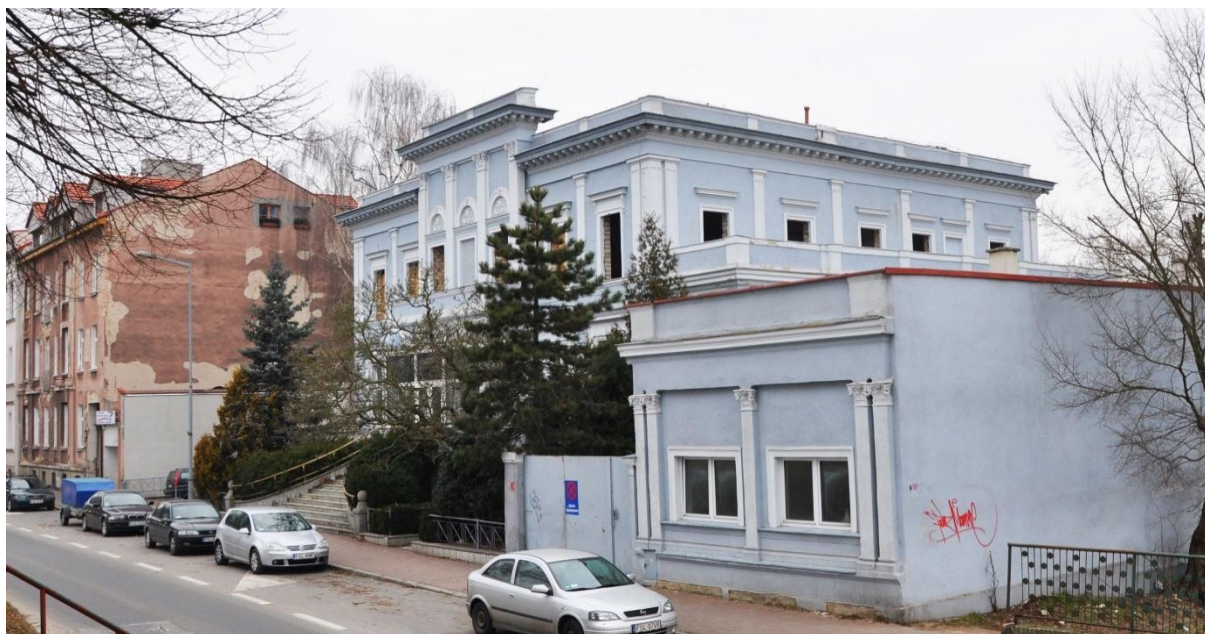
Ryc. 21 Widok wschodniej ściany drugiego piętra przed usunięciem naczółków i obramień okiennych. Źródło: <https://zamikilubskie.pl/slubice-frankfurt-oder-dammvorstadt/>, dostęp 21.03.2022 r.

2. Restaurację obramień okiennych pierwszego piętra elewacji frontowej, poprzez rekonstrukcję głowic pilastrów (uzupełnienie motywu *aediculi*);
3. Rekonstrukcję detalu drugiego piętra elewacji wschodniej (obramienia okienne i nadokienniki, Ryc. 20), jak również restaurację uszkodzonego reliefu podokienników w elewacji południowej (Ryc. 22).

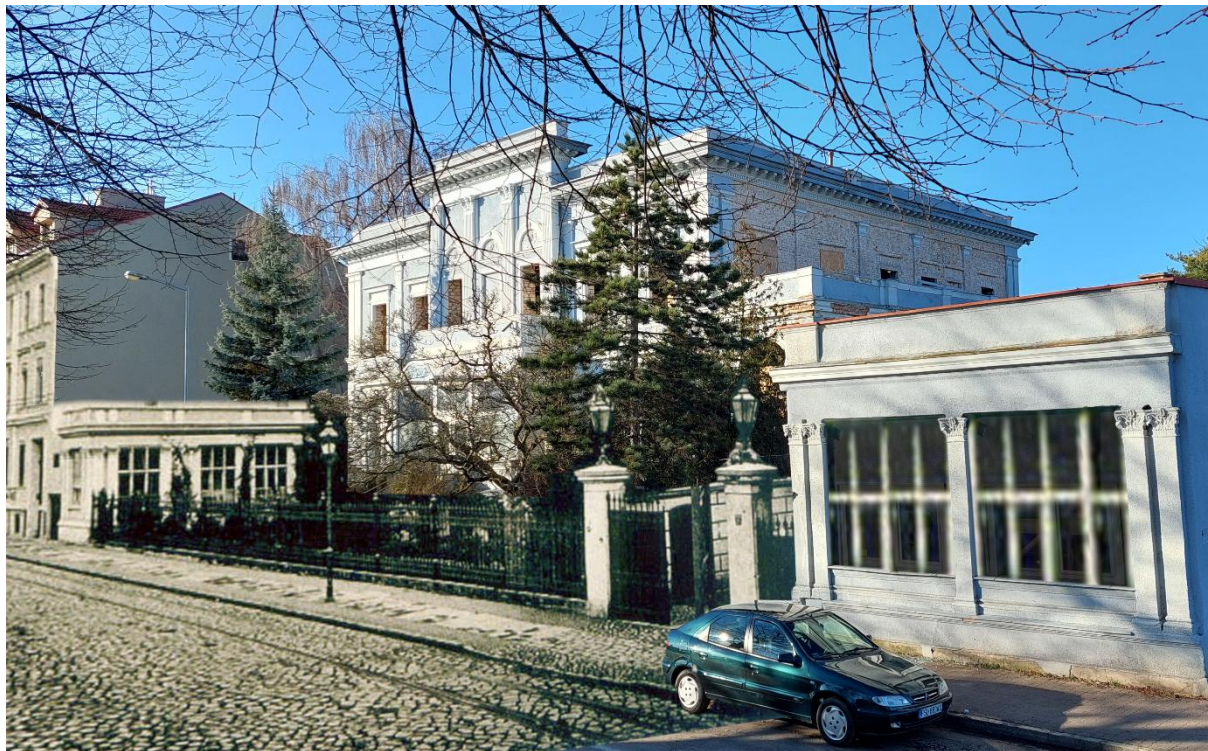
Ryc. 23 Kolaż zdjęć przedstawiający przybliżony wygląd zabytku po rekonstrukcji zachodniej oficyny i przywróceniu witryn oficyny wschodniej (A.M.)
